ПАСПОРТ ДОСТУПНОСТИ
объекта социальной инфраструктуры (ОСИ)
N _____1_____

1.1. Наименование (вид) объекта: муниципальное бюджетное общеобразовательное учреждение «Восходненская школа имени В.И. Криворотова».
1.2. Адрес объекта: 297020, Республика Крым, Красногвардейский район, с. Восход, ул. Переверзева, 2.

АКТ ОБСЛЕДОВАНИЯ
объекта социальной инфраструктуры
К ПАСПОРТУ ДОСТУПНОСТИ ОСИ
N _____1_____

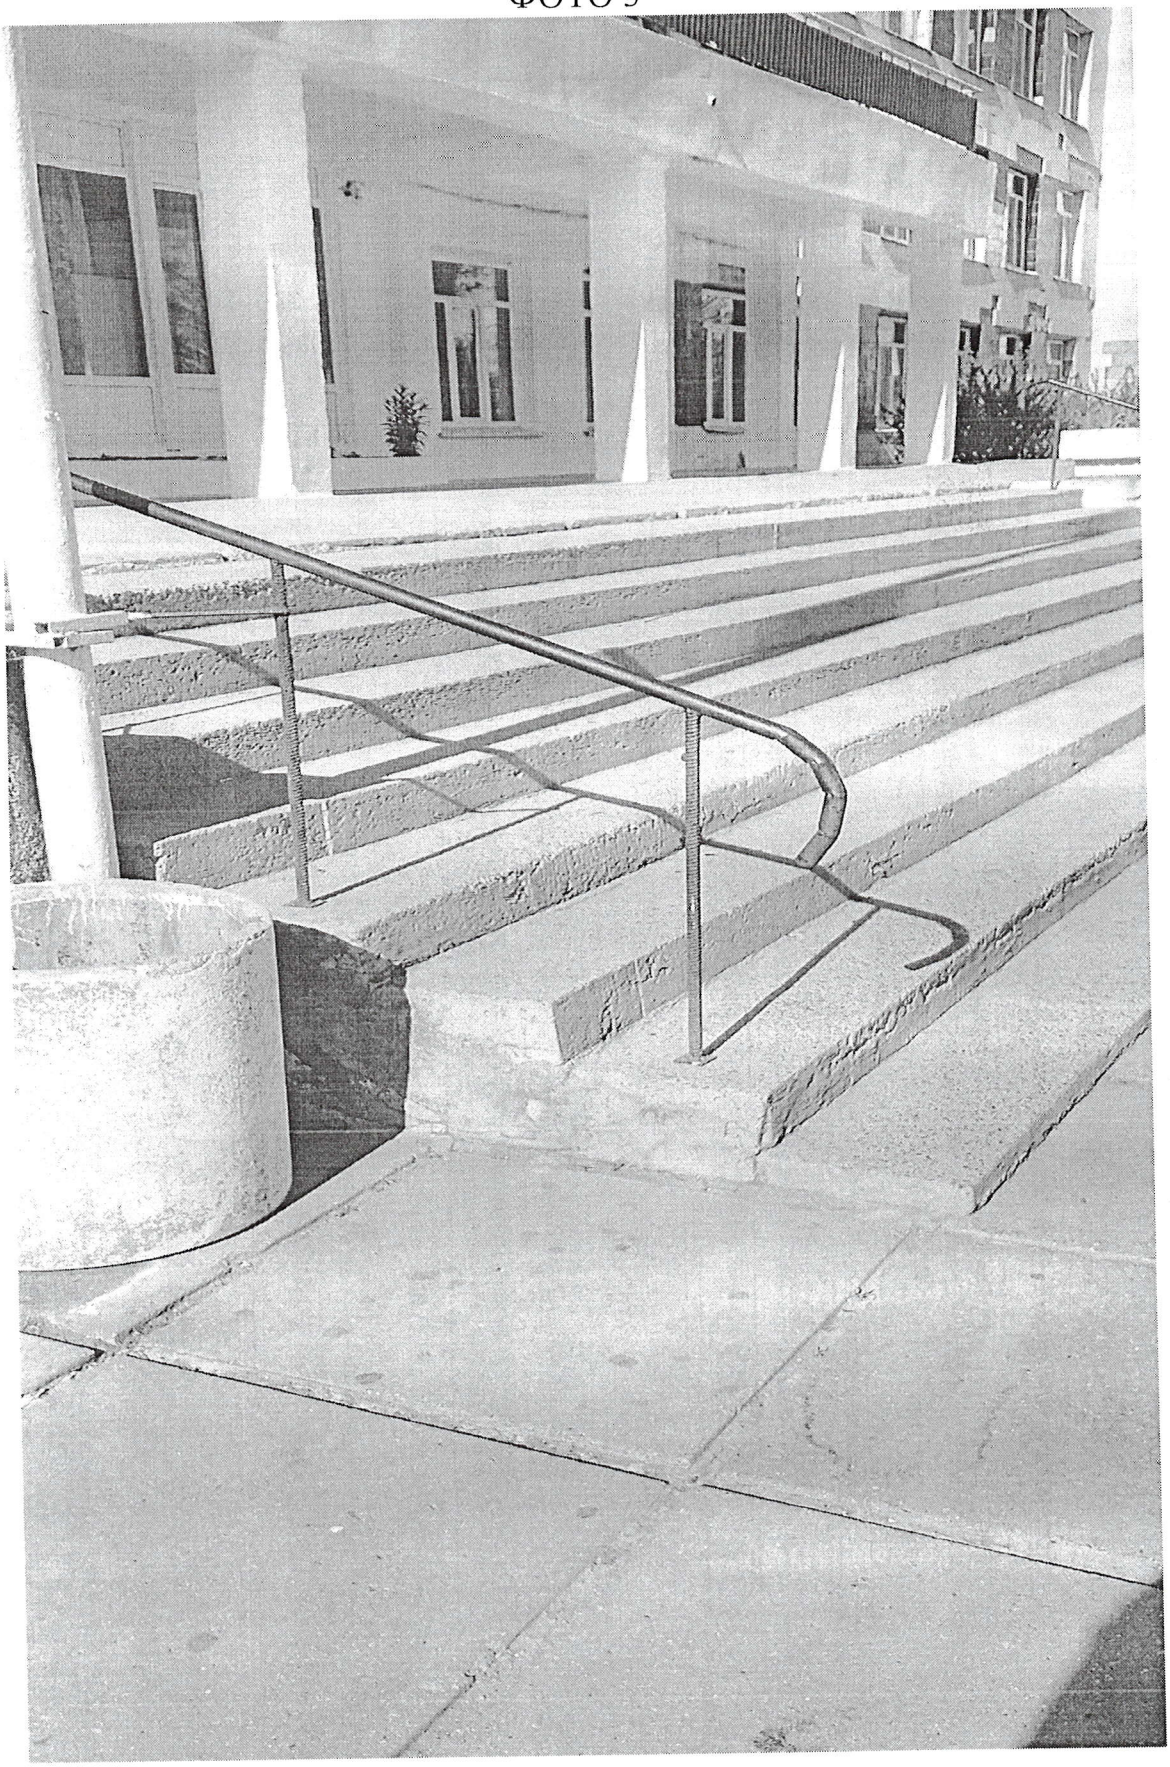
ФОТО 3

2.1	Лестница (наружная)	Есть		№ 3	Ступени лестницы не выделены контрастным цветом, отсутствует тактильная полоса перед лестницей, отсутствует знак доступности, кнопка вызова, номер телефона для вызова сотрудника, который может оказать помощь	Все	Нанести контрастную маркировку крайних ступеней и рельефную полосу до лестницы, установить знак доступности, кнопку вызова, табличку с номером телефона	Текущий ремонт

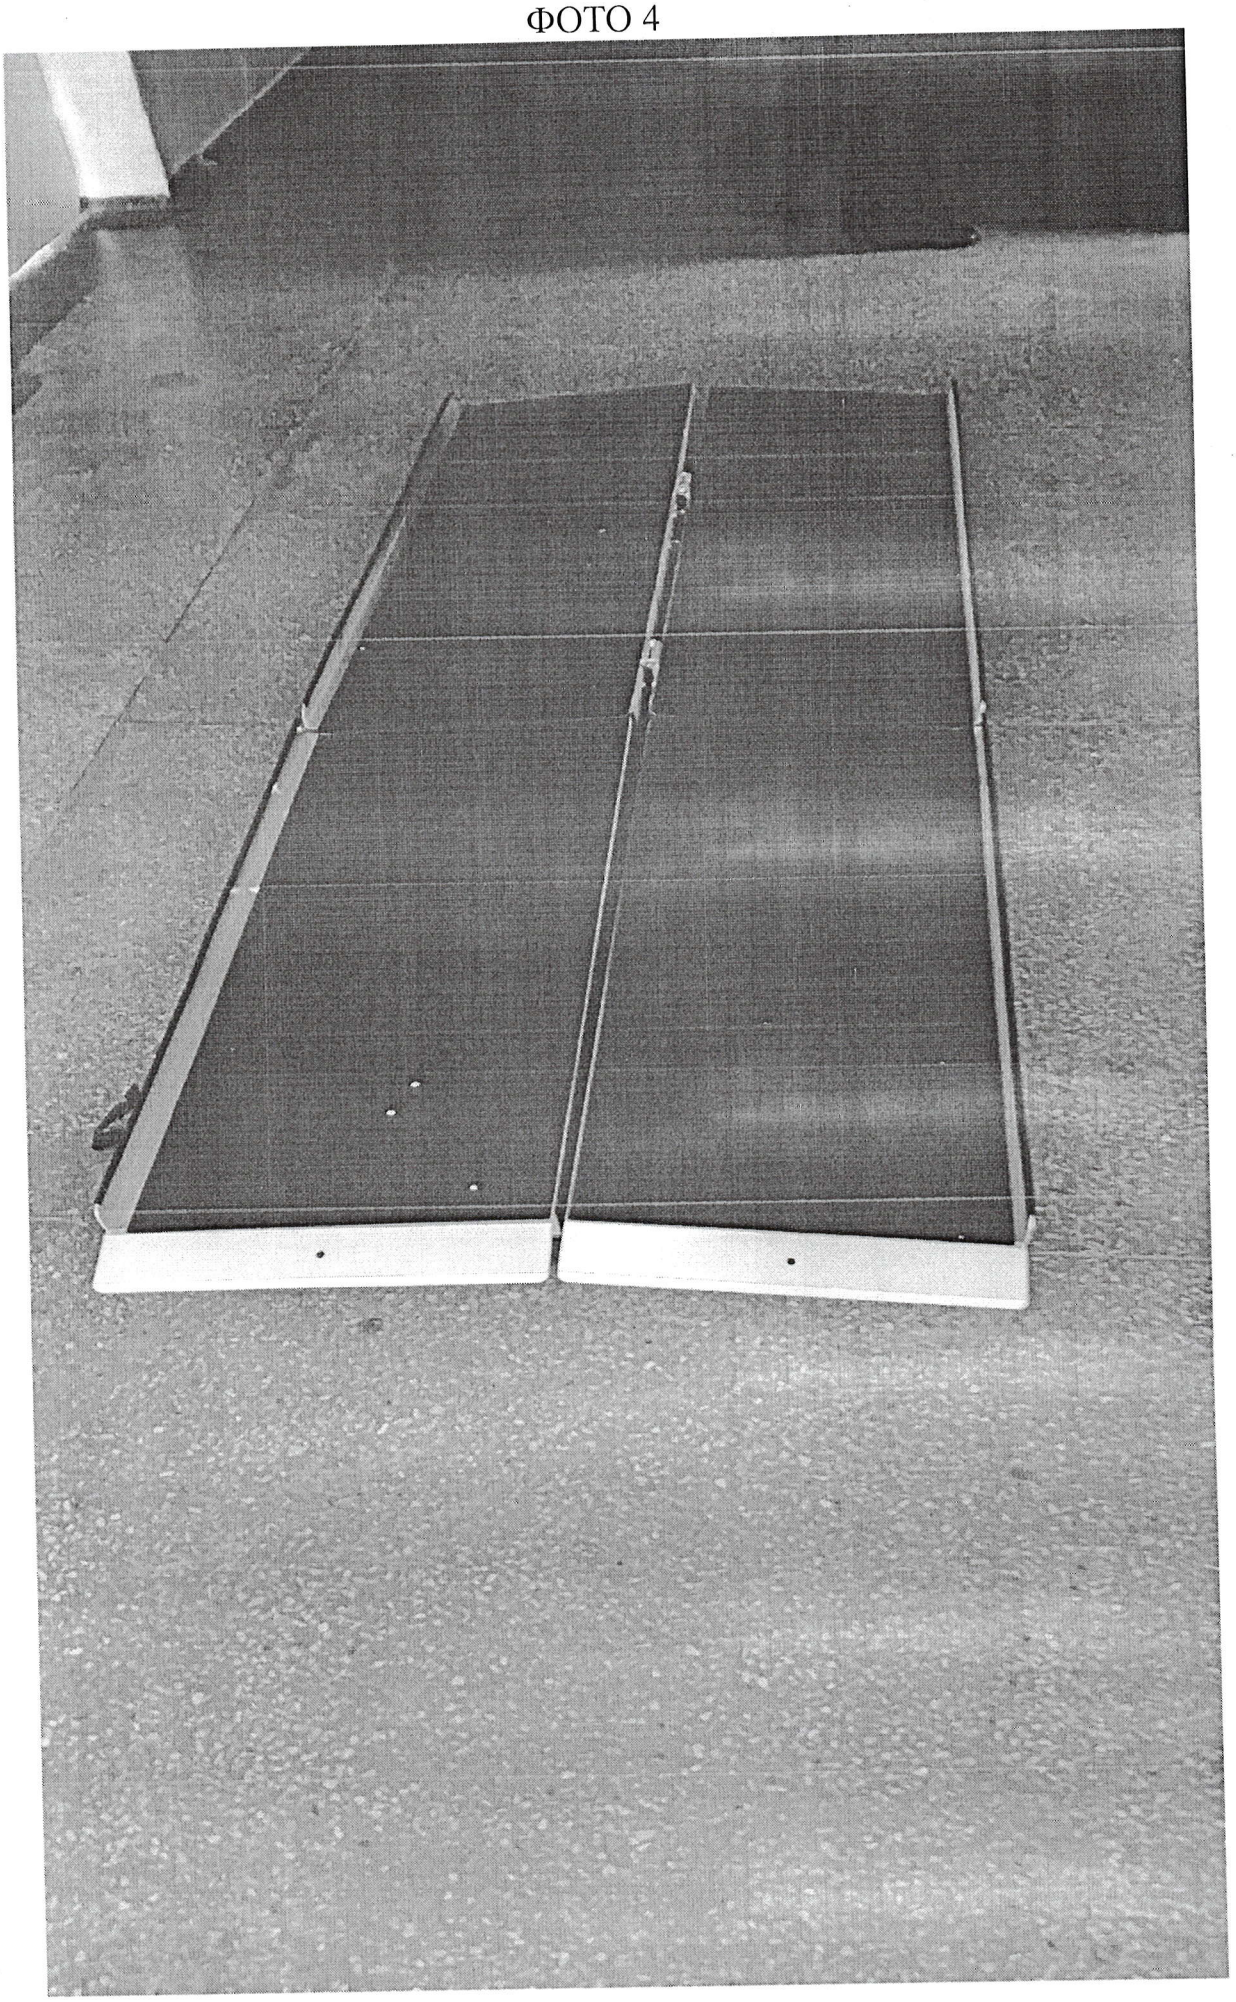
ФОТО 4

2.2	Пандус (наружный)	Есть		№ 4	-	-	Переносной	-
2.3	Входная площадка (перед дверью)	Есть		№ 5	Отсутствует контрастная полоса перед дверью, отсутствует кнопка вызова помощи	Все	Нанести контрастную полосу перед дверью. установить кнопку	Текущий ремонт
